Case Study: Pengaruh Keretakan *Shaft* Kopling Pompa Kargo Terhadap Kinerja Pompa Kargo di SPOB Sea World One

Khaeroman¹⁾, Deri Herdawan²⁾, Ragil Zaghlul Nafis³⁾

¹⁾Politeknik Maritim Negeri Indonesia

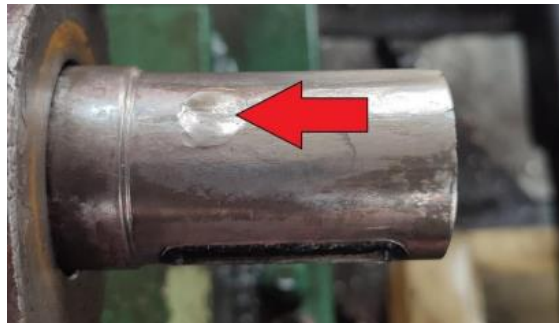
Gambar 4. Keretakan pada shaft kopling

Berdasarkan temuan masalah yang telah dikemukakan di atas kerusakan disebabkan karena retaknya *shaft* kopling pada pompa. Selanjutnya dilakukan *tool box meeting* untuk melakukan observasi terjadinya masalah pada pompa roda gigi.

Faktor penyebab dari keretakan *shaft* kopling pada pompa kargo yang ditemui pada awal analisis adalah kurangnya perhatian terhadap *planned maintenance system* di atas kapal. Sehingga mengakibatkan *breakdown maintenance* pada pompa kargo jenis roda gigi terjadi keretakan pada *shaft* kopling. *Shaft* kopling berfungsi sebagai penghubung antar *drive shaft* dengan motor penggerak pompa. Pompa kargo ini dijalankan secara terus-menerus tanpa memperhatikan *running hours*, akibatnya yaitu terjadi *over running hours*. Sehingga mengakibatkan keausan atau keretakan pada *shaft*. Setelah dilakukan *overhaul*, didapati bahwa kondisi *shaft* mengalami keretakan seperti yang ditunjukkan pada oleh anak panah pada gambar 4. Pada kondisi normal besarnya diameter *shaft* kopling yaitu 12 cm dan pada saat kondisi tidak normal setelah dilakukan pengukuran ulang diameter *shaft* koplingnya berukuran 11.5 cm. Hal ini mengakibatkan putaran gear pada pompa menjadi tidak normal dan menimbulkan suara bising akibat dari adanya gap (jarak) sebesar 0.5 cm antara *shaft* dengan kopling.

Shaft kopling merupakan bagian pompa yang penting karena sebagai penghubung antara pompa dengan motor penggerak. Pada insiden di kapal SPOB. Sea World One terdapat keretakan pada *shaft* akibat *over running hours* dan menyebabkan turunnya tekanan masuk dan tekanan keluar dari pompa yang mana pada kondisi normalnya dan hal ini menyebabkan turunnya *flowrate* pada pompa. Akibat turunnya *flowrate* pada pompa mengakibatkan proses *bunker service* berlangsung lebih lama pada biasanya.

Dari uraian yang telah dikemukakan di atas, maka dapat diambil beberapa kesimpulan untuk menjawab tujuan penelitian ini, antara lain: Dampak dari keretakan yang terjadi pada shaft kopling yaitu menimbulkan suara bising yang tidak normal dari pompa akibat terdapat adanya gap (jarak) antara shaft dengan kopling pompa. Selain itu juga mengakibatkan turunya tekanan masuk dan tekanan keluar pada pompa, selain itu terdapat suara bising yang tidak normal pada saat pompa bekerja. Hal ini berdampak pada turunya *flowrate* pompa yang mengakibatkan proses *bunker service* berlangsung lebih lama. Faktor yang menjadi penyebab keretakan shaft kopling yaitu akibat *breakdown maintenance* dan kurangnya penerapan *planned maintenance system* di atas kapal pada pompa kargo sehingga menyebabkan pompa mengalami *over running hours*. Dampak dari *over running hours* inilah yang mengakibatkan *shaft* kopling pada pompa mengalami keretakan sehingga kinerja pompa menjadi tidak normal. Penanganan yang dilakukan pada *shaft* kopling yaitu dilakukan proses pembubutan pada *shaft* kopling guna mengembalikan ukuran *diameter shaft* seperti semula yaitu sebesar 12 cm.

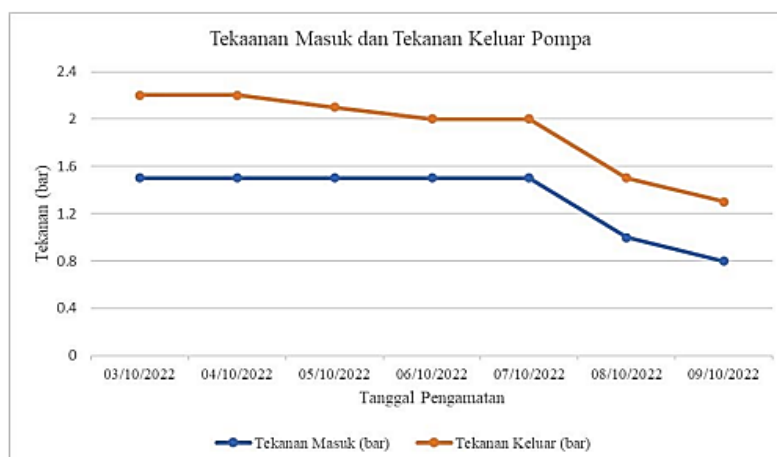
Pengamatan dalam pengoperasian pompa dilakukan sebelum terjadinya *breakdown maintenance* selama kurun waktu 1 minggu. Terlihat pada **gambar 5** menjelaskan bahwa pada 5 hari awal yaitu pada tanggal hingga pompa beroperasi dalam keadaan normal. Namun pada saat memasuki hari ke-enam terlihat dari tekanan masuk pompa dan tekanan keluar pompa mengalami penurunan. Pompa dapat dikatakan tidak normal karena pompa bisa dikatakan normal bilamana tekanan masuk pompa antara 1.5 hingga 2.0 bar dan tekanan keluarnya 2.0 bar hingga 2.5 bar.”

Pompa dapat dikatakan pada kondisi normal apabila pompa dapat memindahkan fluida sebanyak 30 kilo liter (kl) dalam waktu 60 menit. Sedangkan gambar 5 di atas menunjukkan pada tanggal 8 Oktober 2022 pompa mengalami penurunan tekanan. Dapat diketahui penurunan tekanan pompa ditandai dengan lamanya pompa beroperasi pada saat memindahkan fluida sejumlah 40 kl, yang mana seharusnya pada kondisi normal akan berlangsung selama 34-70 menit namun didapati pada saat itu pompa beroperasi selama 100 menit. Hal ini terjadi akibat tekanan masuk pompa hanya sebesar 1.0 bar dan tekanan keluar pompa hanya sebesar 1.5 bar. Sedangkan pada tanggal 9 Oktober 2022 hal serupa juga terjadi yang mana untuk memindahkan fluida sejumlah 75 kl pada kondisi normal akan selesai dalam waktu 150 menit,

Gambar 5. Diagram tekanan masuk dan tekanan keluar pompa saat *breakdown*

namun pada saat itu pompa beroperasi selama 240 menit dikarenakan tekanan masuk pompa hanya 0.8 bar dan tekanan keluarnya sebesar 1.3 bar. Hal ini menyebabkan proses transfer *bunker service* berlangsung lebih lama, maka pompa dapat dikatakan sedang dalam kondisi tidak normal.

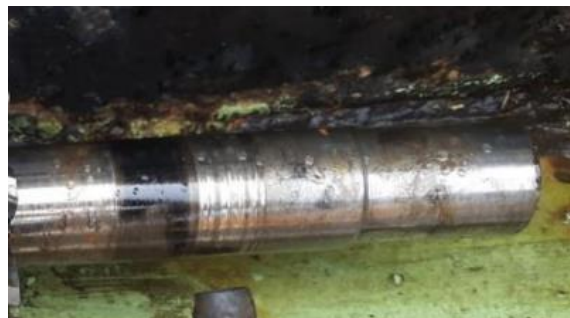
Gambar 6. Kondisi *shaft* setelah dilakukan pembubutan

Setelah dilakukan perawatan dan pembubutan pada *shaft* kopling gambar 6, pengamatan kembali dilakukan untuk mengetahui kinerja pompa kargo dengan hasil kinerja pompa kembali pada kondisi normal sesuai dengan gambar 7.

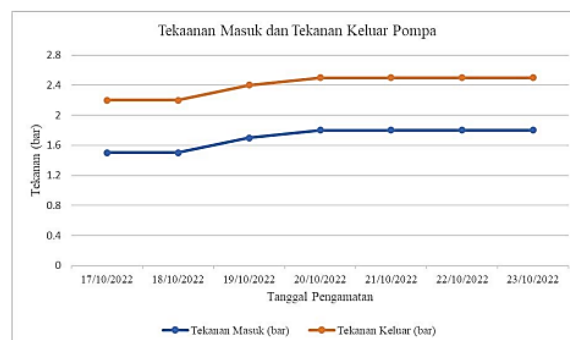
Gambar 7. Diagram tekanan masuk dan tekanan keluar pompa setelah perawatan
