## Pentingnya *Scavenging Inspection* Terhadap Kondisi *Piston Ring* Mesin Induk di MV. Melchior Schulte

Artikel ini membahas tentang pentingnya pelaksanaan *scavenging inspection* pada mesin induk di MV. Melchior Schulte, pada saat pelaksanaan *M/E scavenging inspection* ditemukan permasalahan yang terjadi pada silinder nomor 3 yaitu patahnya *ring piston* yang diakibatkan karena kurangnya pelumasan *cylinder oil* pada *cylinder liner*. Tujuan dari penelitian ini adalah mengetahui prosedur pelaksanaan *main engine scavenging inspection* yang benar dan mengetahui kegunaan dilaksanakannya *main engine scavenging inspection*. Penelitian ini menggunakan metode deskriptif, dengan mendeskripsikan, menggambarkan secara sistematis dan akurat mengenai sifat, fakta, serta hubungan antar fenomena yang diteliti, dan cenderung memusatkan perhatian terhadap solusi dan pemecahan masalah-masalah aktual sebagaimana adanya pada waktu pelaksanaan penelitian dilakukan. Hasil penelitian didapatkan bahwa prosedur dan waktu pelaksanaan *M/E scavenging inspection* harus mengikuti atau sesuai dengan ketentuan pada *M/E manual book*, dengan ketentuan maksimal *running hours* pada *main engine* adalah 500

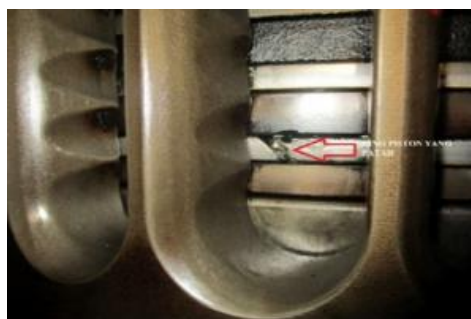
MV. MELCHIOR SCHULTE yang merupakan salah satu kapal milik perusahaan PT. Benhard Schulte Shipmanagement. Pada saat kapal dalam perjalanan pada *main operating panel* mengindikasikan terjadi suatu permasalahan yang terjadi pada silinder nomor 3 yaitu penurunan grafik tekanan kompresi yang seharusnya pada kondisi normal 143 Bar turun menjadi 120 Bar. Dari permasalahan yang ditemukan dapat diidentifikasi dan dianalisis untuk mendapatkan kesimpulan, bahwa penyebab permasalahan yang terjadi pada mesin induk adalah patahnya *ring piston* yang diakibatkan karena kurangnya pelumasan pada silinder liner seperti pada gambar 3, serta faktor lain yang mempengaruhi adalah terjadinya *clogged hole* yang terjadi pada *injector* silinder nomor 3 seperti pada gambar 4. Sehingga ketika kapal sudah sampai pada pelabuhan Savannah semua kru mesin melakukan perawatan rutin yang ada pada *Planned Management System* (PMS) sesuai dengan *running hours* yang ditentukan pada *manual book*.

Gambar 3. Patahnya ring piston yang terjadi pada silinder nomor 3

Berdasarkan temuan masalah yang telah dikemukakan di atas kerusakan disebabkan karena pelaksanaan *main engine scavenging inspection* telah melebihi batas waktu yang ditentukan pada *manual book* atau *overdue*. Seharusnya pengecekan dilakukan maksimal 500 jam sesuai dengan *manual book*, tetapi pengecekan pada saat di pelabuhan Savannah sudah mencapai 630 jam. Sehingga kondisi *scavenging port* sudah banyak karbon yang berakibat terjadi patahnya *ring piston* dikarenakan banyaknya karbon sisa pembakaran dari *cylinder oil* yang masuk ke dalam silinder liner. Hal tersebut mempengaruhi pelumasan yang terjadi pada silinder liner. Permasalahan lainnya adalah *clogged hole* yang terjadi pada *injector*, maka dari itu pemeriksaan *scavenging inspection* seharusnya dilaksanakan setiap satu bulan sekali sesuai dengan *Planned Management System (PMS)*.

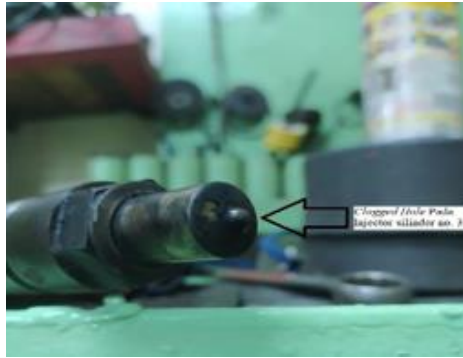
Gambar 4. *Clogged hole* yang terjadi pada injector silinder no 3

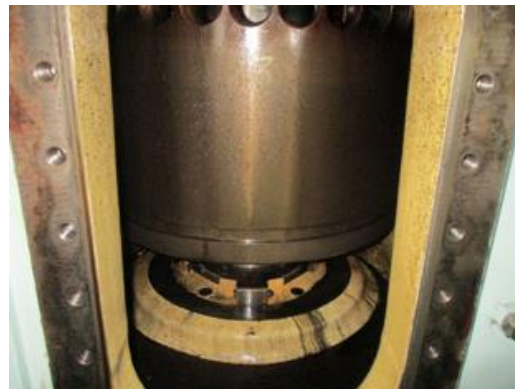
- Secara visual menginvestigasi sisa-sisa pelumasan hasil pembakaran pada mesin induk sesuai dengan buku panduan manual
- Pengukuran kembali pada setiap *clearance* antara *ring piston* dan *groove* untuk mengetahui jarak dan ketebalan pada *ring piston*. Menginvestigasi apakah ada yang patah atau retak pada *ring piston* tersebut.

Gambar 6. Inspeksi pada *piston ring*
